# UN IMMEUBLE HAUSSMANNIEN STABILISÉ DURABLEMENT PAR INJECTION

**Face au Palais Bourbon, cet immeuble Haussmannien a malheureusement subi les affres du temps. Des tassements différentiels ainsi que des fissurations importantes ont fait leur apparition à la suite d'un manque de portance de son sol d'assise. Pour pérenniser l'édifice, des injections de résine expansive ont alors été effectuées en sous-œuvre.**

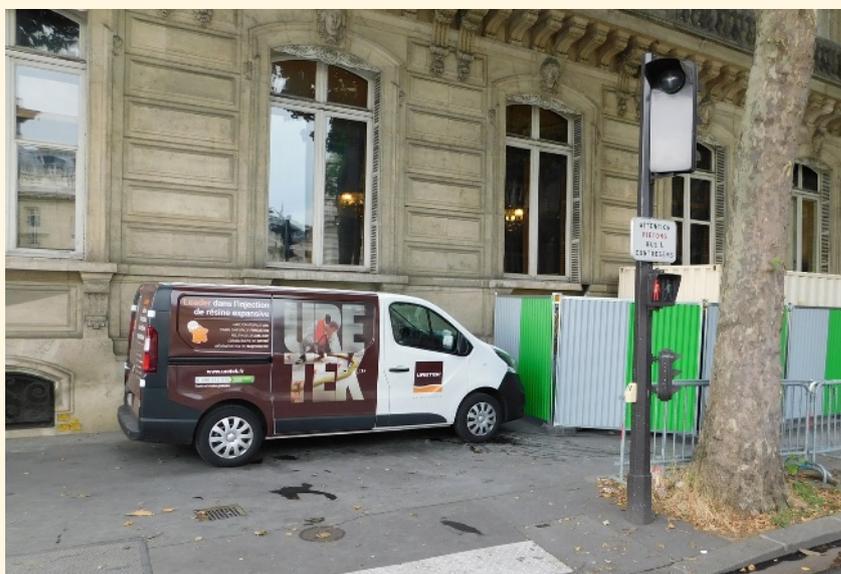
### PROFONDEUR D'INJECTION

- Injections à -11,5 m
- Injections à -9 m
- Injections à -10,5 m
- Injections à -8 m

Ensuite, la seconde étape consistait à traiter le sol d'assise selon le procédé d'amélioration de sol en profondeur Deep Injections pour neutraliser les tassements observés. Ici, sur le même linéaire que précédemment, des injections de résine expansive

GEOPLUS® ont été réalisées dans la masse et à points fixes jusqu'à 12 mètres de profondeur.
